# RÉSILIENCE D'UNE ROUTE NATIONALE DE MONTAGNE TRANSFRONTALIÈRE, LA RN134 FACE AUX INTEMPÉRIES

G. LACASSY, JM. COUDESFEYTES, M. RACHET & JF. MOULIN  
Direction Interdépartementale des Routes Atlantique (DIRA)  
Ministère en charge des Transports, France  
[sieer.dira@developpement-durable.gouv.fr](mailto:sieer.dira@developpement-durable.gouv.fr)

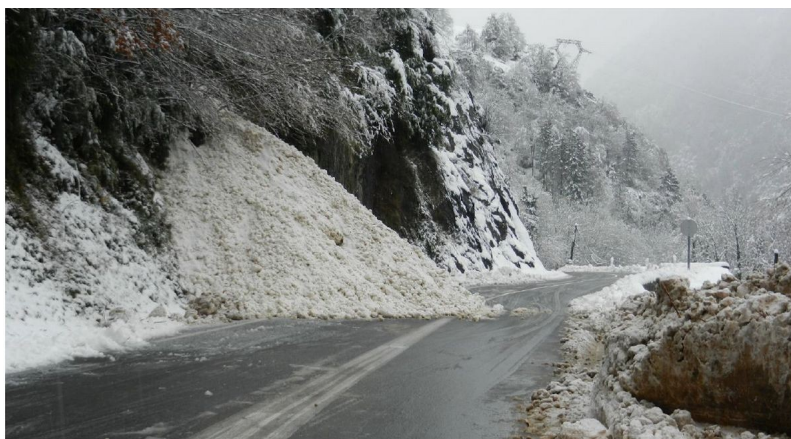
Figure 2: pied du couloir de Tranchère le 15/01/2013, sur la RN134

Les 15 et 16 janvier 2013, cinq avalanches se sont produites dans le couloir de Tranchère sur la commune d'Accous. Ce même couloir a engendré trois dépôts de neige sur la RN134 les 2 et 3 février 2015.

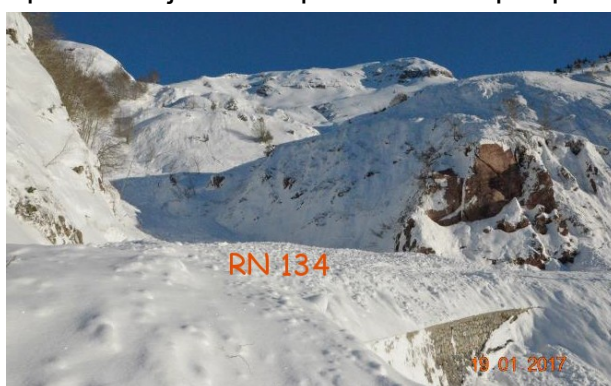
Deux importantes avalanches se sont également produites le 15 janvier 2017 à quelques centaines de mètres l'une de l'autre, dans les couloirs de Peyranère et de Riccarouye. La RN134 a été entièrement recouverte de neige (environ 4000 m<sup>3</sup>) sur 140 m de longueur, les événements occasionnant des dégâts conséquents sur les équipements de la route et arrachant de nombreux arbres.

Figure 3: RN134 le 15/01/2017, couloir de Riccarouye

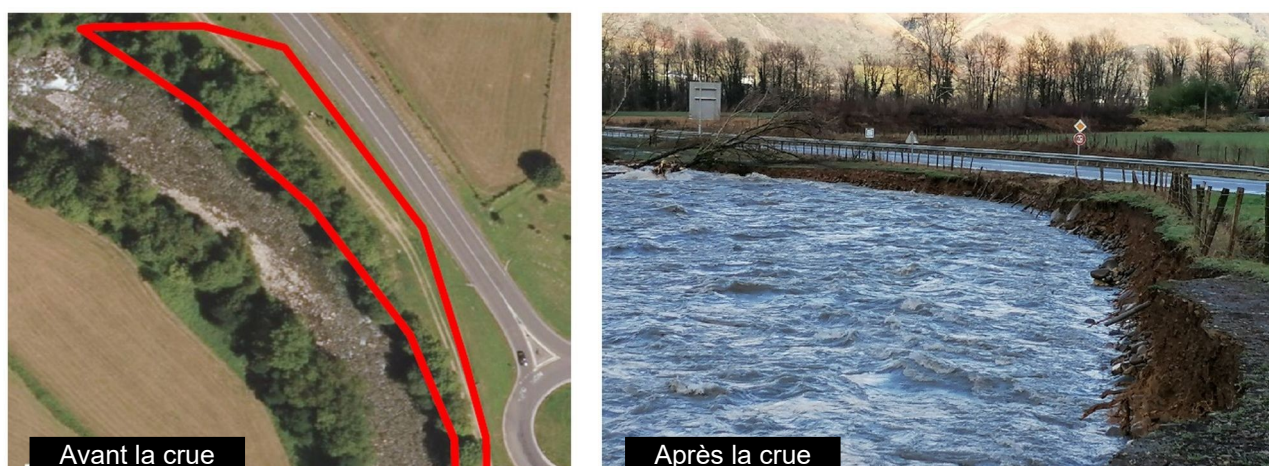
Suite à la crue des 9 et 10 janvier 2022, la RN134 a été mise en péril sur deux secteurs (soit 330 m de long) en raison du phénomène d'érosion particulièrement important de la berge du gave d'Aspe, jusqu'au pied de talus de remblai de la route. Des bandes de terrains, d'environ 20 m de large et 6 m de haut, ont disparu suite à cet évènement majeur.

Figure 8: exemple de talus routiers emportés par une crue du gave d'Aspe en janvier 2022

Lors de l'apparition des désordres, des renforcements de berge sont réalisés au moyen d'enrochements ancrés dans le lit du cours d'eau.

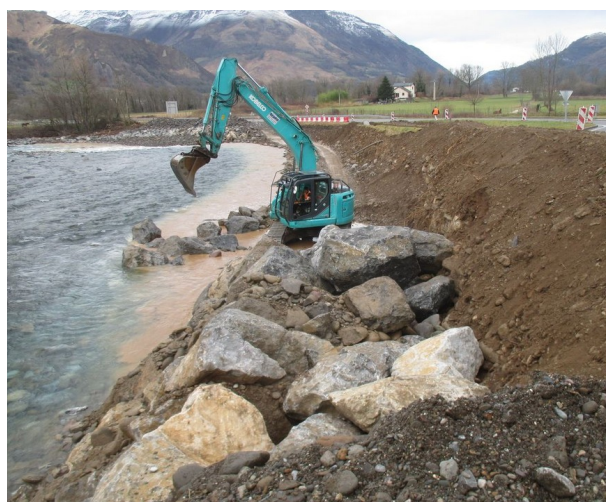
Figure 9: confortement d'une berge du gave d'Aspe en enrochements

Cette technique de réparation robuste permet une mise en œuvre rapide au regard des enjeux de sécurité, économique et pérenne face au caractère torrentiel du cours d'eau.

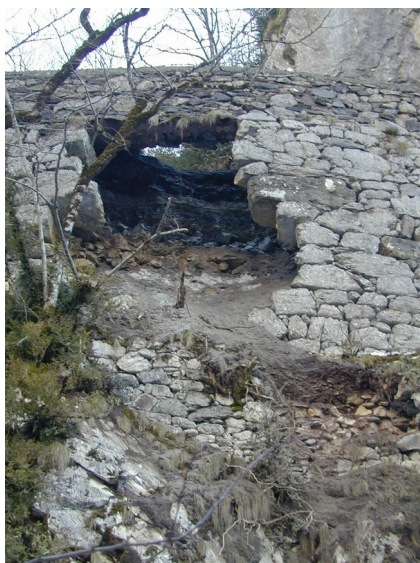
– **février 2005** : section construite à flanc de falaise en surplomb de 25 mètres, chaussée étroite entre 5,50 et 6,50 m, effondrement de la chaussée et de son mur de soutènement / fermeture de la RN134 aux poids-lourds pendant 4 mois.

Figure 10: effondrement du mur  
aval

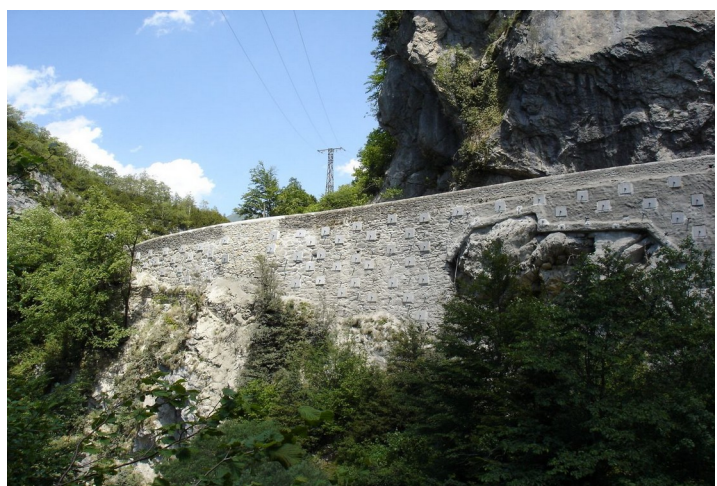
Figure 11: zone après travaux

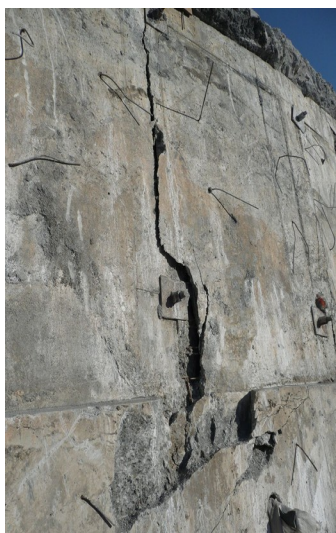
– **avril 2014** : section aménagée, rupture de la chaussée et de ses murs amonts et aval / fermeture de la RN134 aux poids-lourds pendant 3,5 mois.

Figure 12: fracture sur paroi clouée amont

- ➔ clouage complémentaire de la paroi clouée amont (clouage de construction x 2) et réalisation d'une fondation portée sur micro-pieux
- ➔ chaussée sens Espagne/France portée sur micro-pieux
- ➔ chaussée sens France/Espagne constituée d'un remblai drainant avec mur aval en gabions renforcés
- ➔ clouage profond du talus aval avec mise en contention par grillage à haute limite élastique (HLE)

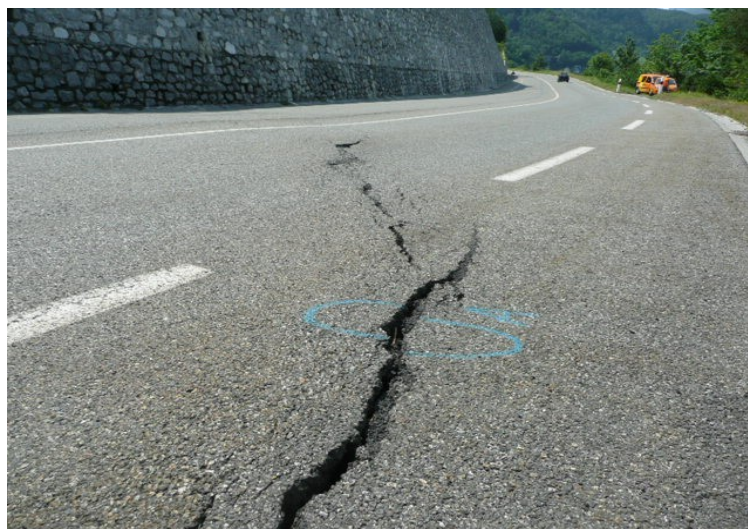
Figure 13: décrochement de la chaussée

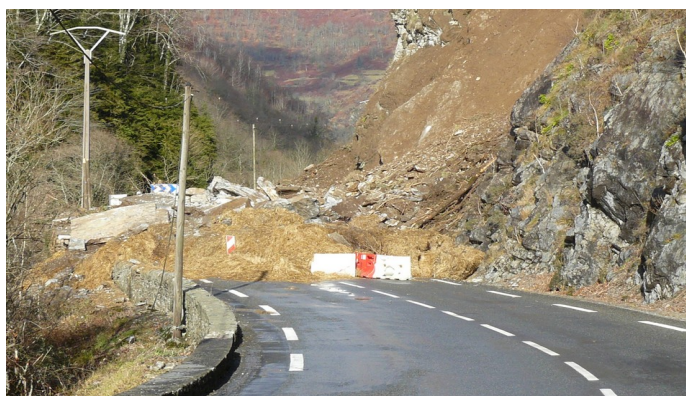
- janvier 2008 : éboulement de 1 500 m<sup>3</sup>, après sécurisation, réouverture de la RN134, 10 jours après.
- juin 2014 : éboulement rocheux à proximité de l'entrée du tunnel international du Somport – fermeture de la RN134 pendant 1 mois afin de traiter le risque résiduel.

Figure 18: éboulement de janvier 2008

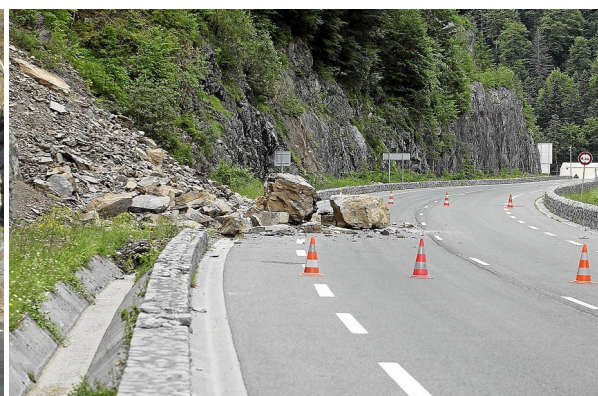
Figure 19: éboulement de juin 2014

– juin 2014 : minage d'une barre rocheuse de 260 m<sup>3</sup> menaçant de s'effondrer sur la RN134 à proximité de l'entrée du tunnel du Somport

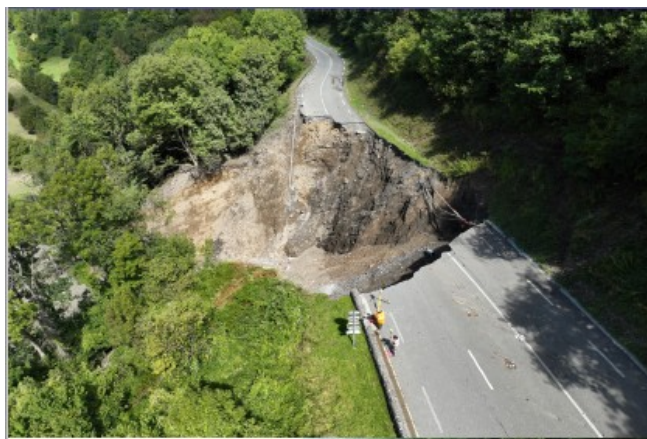
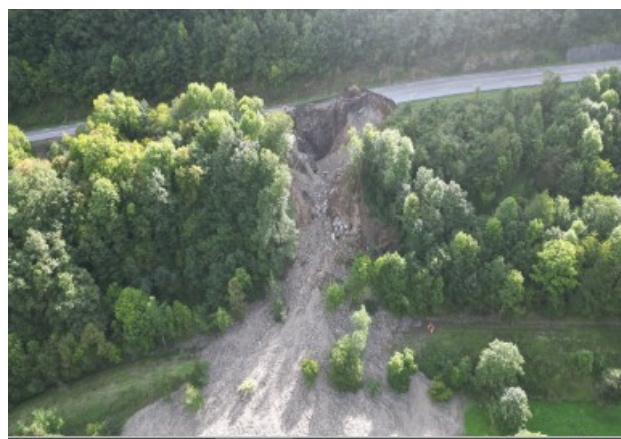
La rupture du talus soutenant la RN134 a emporté la totalité de la chaussée et créé une brèche de 50 mètres de large sur 40 mètres de hauteur (dont 20 mètres d'aplomb abrupt). Plus de 10 000 m<sup>3</sup> de matériaux d'éboulis se sont déversés en bas de versant, recouvrant l'ancienne voie ferrée (liaison Pau-Canfranc) présente en pied de talus.

Figure 26: vue aérienne de la brèche

Ce désordre prend son origine avec la crue et le débordement du ruisseau Larry situé quelques centaines de mètres en amont de la zone touchée. Le Larry traverse la RN134 via un passage inférieur en portique ouvert (PIPO) de dimensions conséquentes (ouverture de 6 m sur 6 m sur environ 15 m de long).

Après la réalisation de levés topographiques par drones et de sondage géotechniques afin de caractériser la nature des matériaux présents sur le site de la brèche, une solution de réparation par terrassement et remblaiement depuis le pied du cône de déjection a été retenue. Compte tenu de la présence d'importants volumes de matériaux issus de l'effondrement et de la lave torrentielle, cette solution s'avérait la plus sécuritaire lors de sa mise en œuvre et la plus rapide pour assurer une réouverture définitive de la RN134 (comparée à des solutions faisant appels à des structures provisoires par exemple).

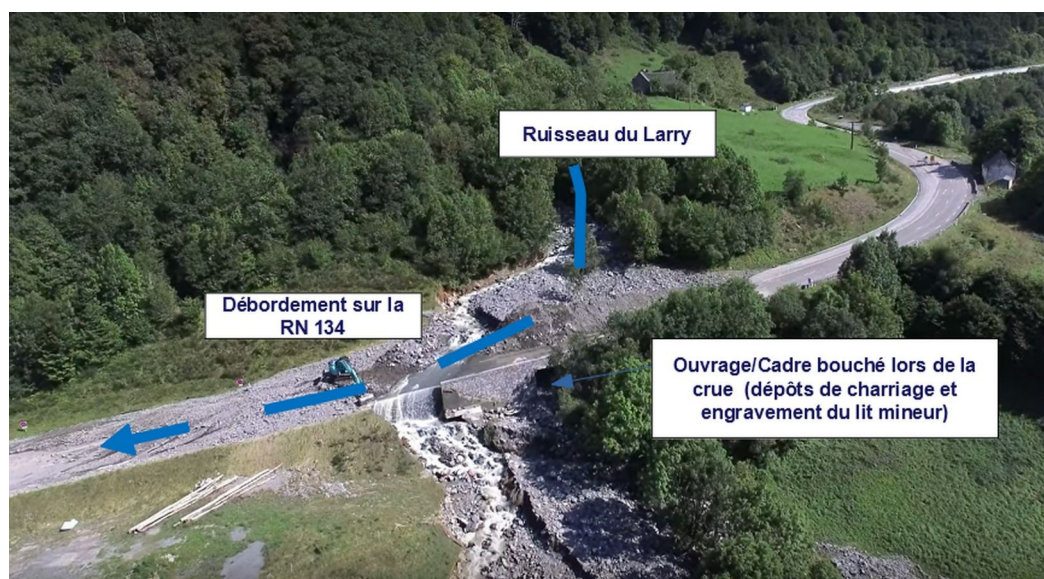
Sous l'effet de la crue, le cours d'eau est sorti de son lit mineur et a charrié de très importantes quantités de matériaux (érosion du corridor rivulaire et transport solide intense) provoquant l'engravement quasi-total de l'ouvrage hydraulique. L'écoulement hydraulique ainsi empêché, le Larry a débordé sur la chaussée de la RN134. Si une partie

du débit a poursuivi vers l'ancien lit aval du ruisseau, une autre partie s'est écoulée sur la RN134, canalisée par les dispositifs de retenue en bord de chaussée, constitués de murets en pierre sans transparence hydraulique sur cette zone.

Figure 28: origine du désordre et des venues d'eau en amont de la brèche

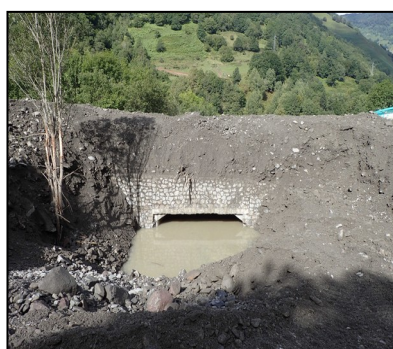
Figure 30: OH hydraulique comblé

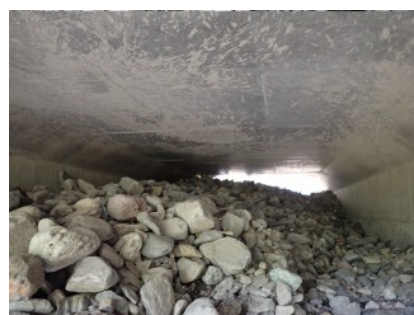
Figure 29: OH hydraulique comblé par les matériaux

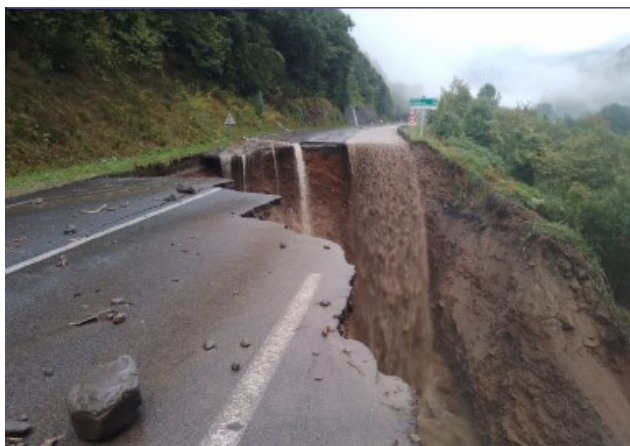
- la saturation hydraulique puis la fuite des dispositifs d'assainissement (busage enterré) fragilisant le corps de chaussée et le talus support ;
- la transition entre les murets en pierre en bord de chaussée canalisant l'eau et les dispositifs de retenue de type glissière hydrauliquement transparents. Cette transition dans les équipements routiers a constitué un point de « fuite » naturel de la crue dans le talus aval de la RN134 de façon concentrée.

Figure 31: arrivée d'eau au niveau de la brèche

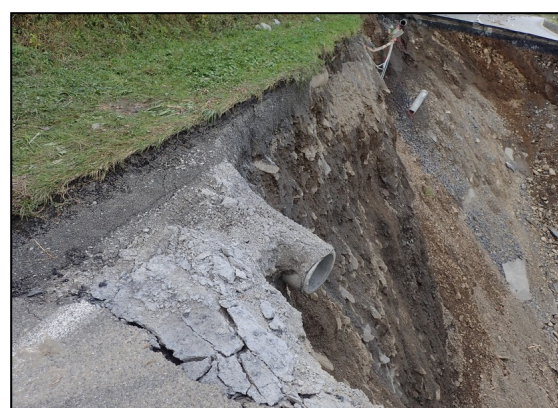
Figure 32: busage au niveau de la brèche

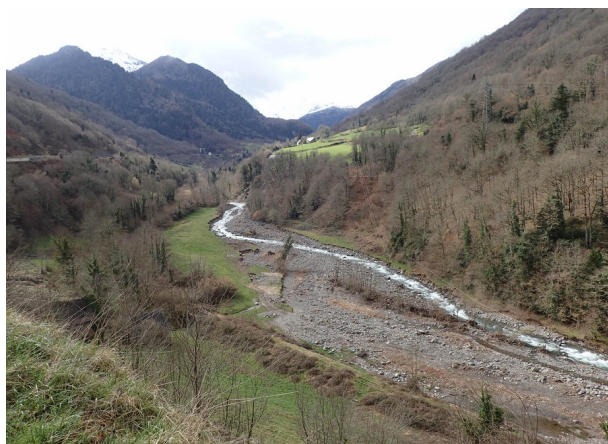
*Figure 33: exemple de zone de dissipation d'énergie par élargissement de la vallée sur un tronçon alluvionnaire (lit évolutif et dépôts de charriage importants)*

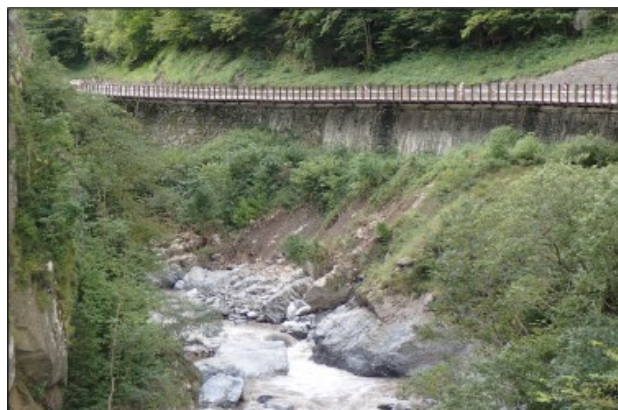
*Figure 34: gorges du Portalet montrant une reprise d'érosion des berges (fond du lit pavé de blocs très peu mobiles et substratum peu évolutif)*

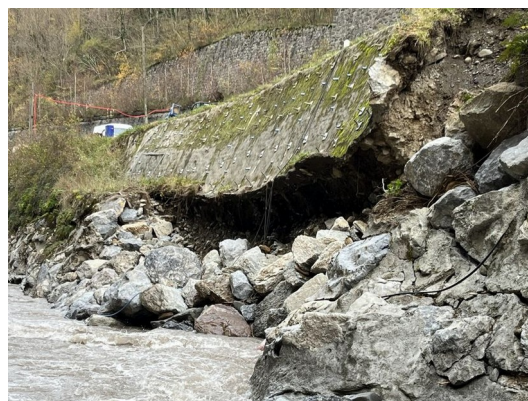
Parmi les désordres à traiter suite aux intempéries, la zone dite des « virages du Sanz » s'est avérée très urgente. La crue du gave d'Aspe a emporté une partie des enrochements de protection en pied de talus et a créé un affouillement sous la paroi clouée existante. Ces désordres, à l'aplomb de la RN134, représentaient un risque immédiat pour la sécurité des usagers et la pérennité du réseau routier national.

Figure 39: paroi clouée suspendue

Des enrochements pour stabiliser les pieds de talus ont été mis en place afin de pouvoir ensuite réaliser 4 parois clouées sur l'ensemble du linéaire fragilisé (130 m). Lors de ces travaux, menés de novembre 2024 à fin avril 2025, ont été mis en œuvre :

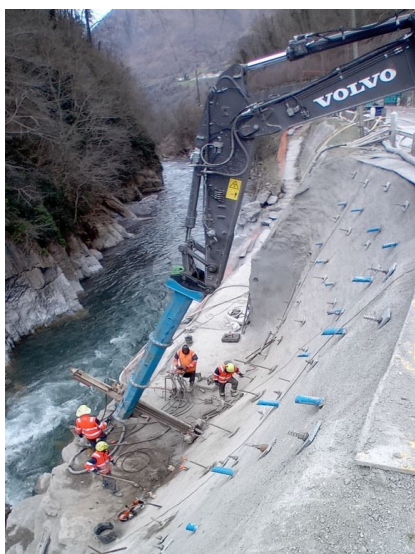
Figure 40: réparation depuis la RN134

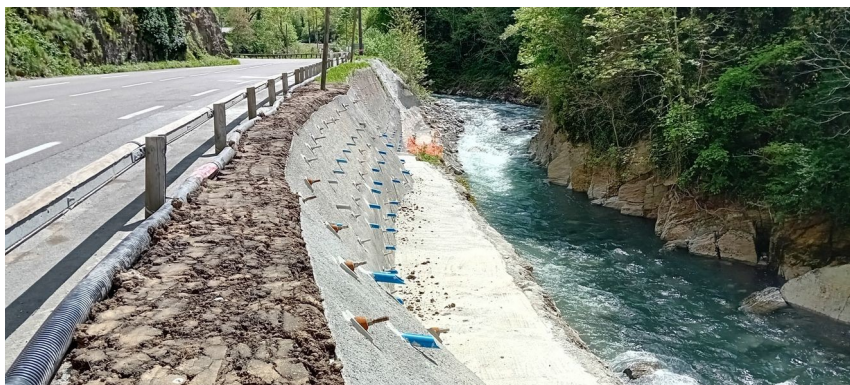
Figure 41: travaux de confortement réalisés
