# RÉSILIENCE D'UNE ROUTE NATIONALE DE MONTAGNE TRANSFRONTALIÈRE, LA RN134 FACE AUX INTEMPÉRIES

G. LACASSY, JM. COUDESFEYTES, M. RACHET & JF. MOULIN  
Direction Interdépartementale des Routes Atlantique (DIRA)  
Ministère en charge des Transports, France  
[sieer.dira@developpement-durable.gouv.fr](mailto:sieer.dira@developpement-durable.gouv.fr)

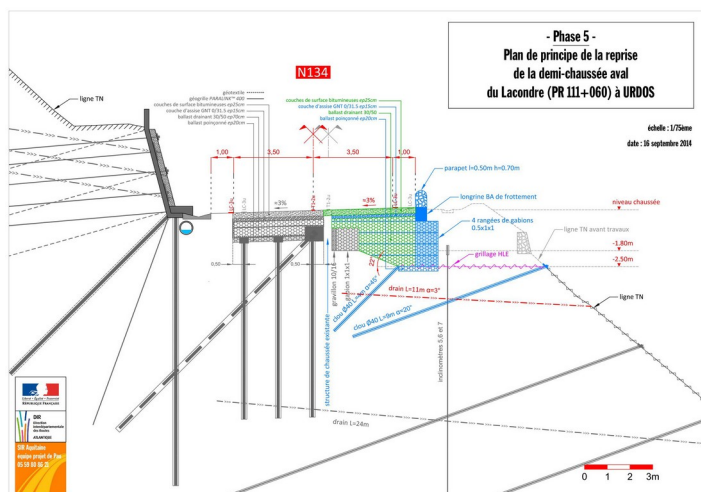
Figure 14: plan de principe du confortement

– **traitement de la zone du Lacondre** : section aménagée, rupture de la chaussée et de ses murs amonts et aval / fermeture de la RN134 aux poids-lourds pendant 3,5 mois :

- ➔ clouage complémentaire de la paroi clouée amont (clouage de construction x 2) et réalisation d'une fondation portée sur micro-pieux
- ➔ chaussée sens Espagne/France portée sur micro-pieux
- ➔ chaussée sens France/Espagne constituée d'un remblai drainant avec mur aval en gabions renforcés
- ➔ clouage profond du talus aval avec mise en contention par grillage à haute limite élastique (HLE)

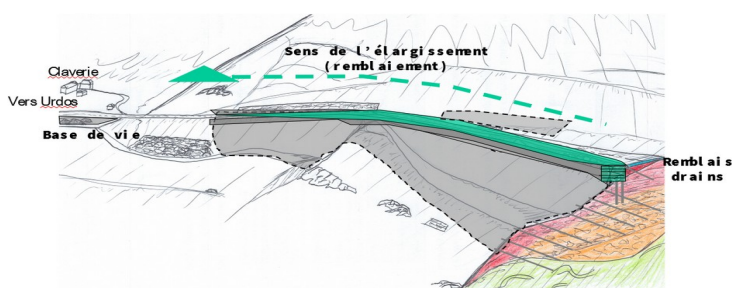
Figure 16: vue en perspective de l'aménagement

– **traitement de la zone du Larry** : suite aux événements majeurs précédemment décrits sur la zone du Lacondre, il a été décidé de traiter préventivement une section de la RN134 de 300 m considérée comme présentant un risque de glissement difficilement réparable dans des délais raisonnables.

- ➔ Phase 1 : création d'un remblai d'épaulement
- ➔ Phase 2 : clouage du talus aval
- ➔ Phase 3 : terrassement de la demie-chaussée aval
- ➔ Phase 4 : réalisation d'un mur aval en L sur fondations profondes

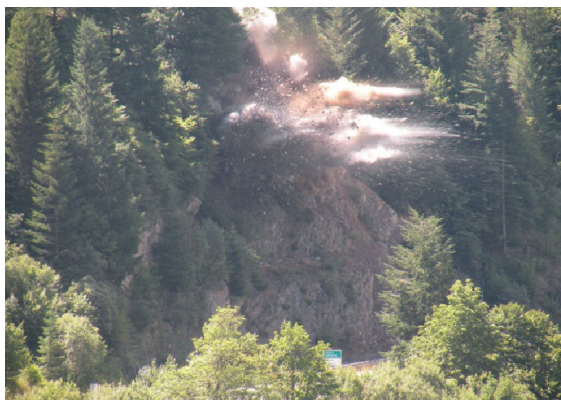
Figure 20: juin 2014 minage

– juin 2014 : minage d'une barre rocheuse de 260 m<sup>3</sup> menaçant de s'effondrer sur la RN134 à proximité de l'entrée du tunnel du Somport

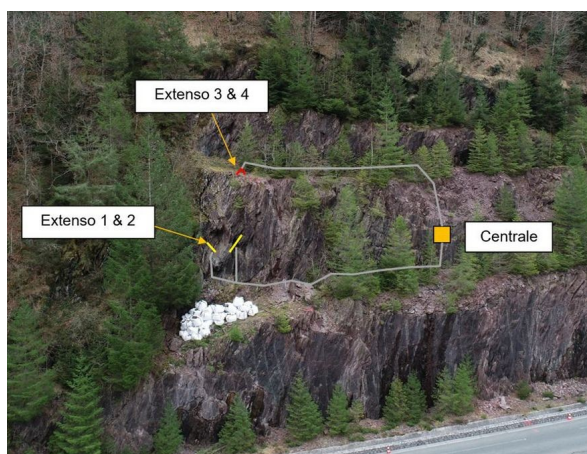
Figure 22: extensomètres et centrale

– suivi continu d'une barre rocheuse fracturée de 300 m<sup>3</sup> (extensomètres reliés à une centrale d'acquisition)

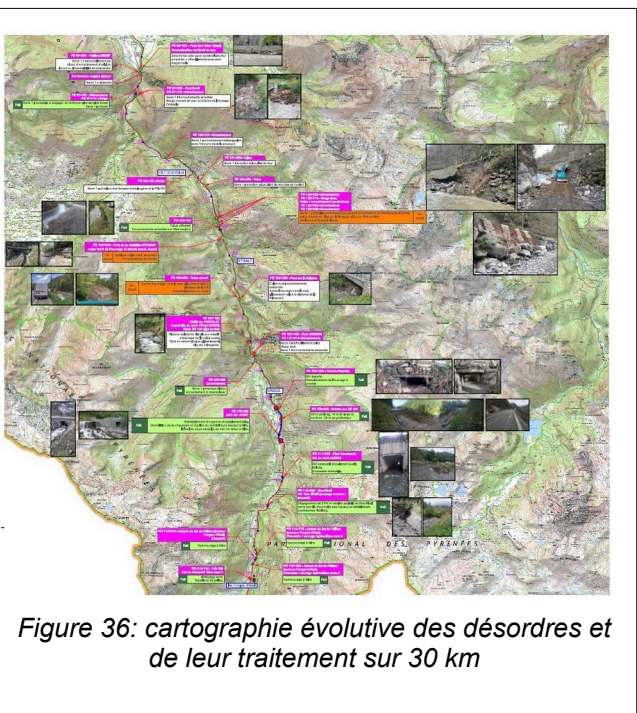
Figure 36: cartographie évolutive des désordres et de leur traitement sur 30 km

68 points à traiter, répartis sur 30 kilomètres de RN134, ont ainsi été identifiés car présentant un enjeu pour la pérennité du réseau routier national. Les désordres ont été classés selon les enjeux et l'aléa technique (enrochements arrachés, mouvement de talus, ouvrage hydraulique obstrué ou embâcles, chutes de blocs rocheux).

Une cartographie évolutive (SIG) des désordres et de leur traitement a également été produite afin de partager le diagnostic et les actions menées avec l'ensemble des acteurs de la crise.

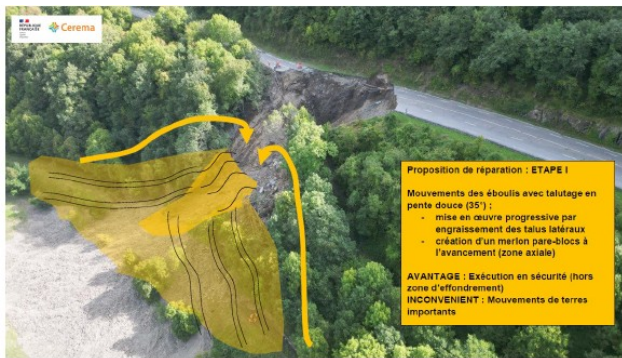
Figure 37: principe de réparation

## 6.2 La brèche d'Urdos

Après la réalisation de levés topographiques par drones et de sondage géotechniques afin de caractériser la nature des matériaux présents sur le site de la brèche, une solution de réparation par terrassement et remblaiement depuis le pied du cône de déjection a été retenue. Compte tenu de la présence d'importants volumes de matériaux issus de l'effondrement et de la lave torrentielle, cette solution s'avérait la plus sécuritaire lors de sa mise en œuvre et la plus rapide pour assurer une réouverture définitive de la RN134 (comparée à des solutions faisant appels à des structures provisoires par exemple).

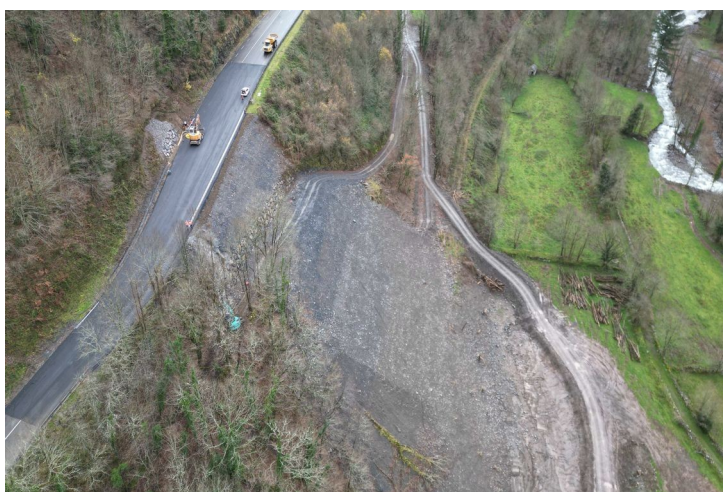
Figure 42: brèche comblée, travaux de chaussées finis

- **Rupture de certains OH (brèche d'Urdos) ayant permis la protection de secteurs à l'aval.** On peut légitimement considérer qu'en rompant en amont du bourg d'Urdos, le talus de la RN134 a constitué un « fusible » ayant empêché à la crue et les matériaux charriés de se déverser sur une zone habitée, évitant d'importants dégâts matériels ou humains. Cette notion, plus délicate à appréhender compte tenu des nombreuses localisations possibles de phénomènes d'érosions et de crue dans la haute vallée d'Aspe, pourrait néanmoins nourrir une réflexion autour des zones à « protéger » et celles pouvant permettre l'étalement des crues.

- utilisation de matériaux insensibles à l'eau pour le remblaiement de la RN134 et mise en oeuvre de dispositifs de drainage ;
- réalisation de pistes d'exploitation en pied des aménagements (enrochement, parois clouées, talus cloués...) permettant une surveillance et un accès facilité en cas de désordres.
